調査研究報告書

「馬の調教におけるテントドーム型覆馬場の活用について」

令和2年3月

公益財団法人畜産近代化リース協会

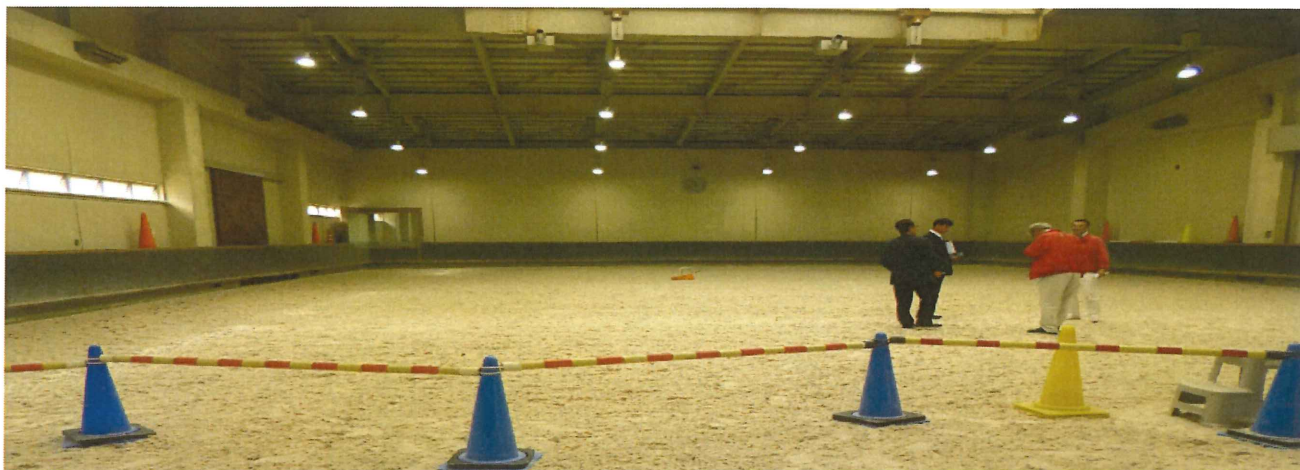
屋内練習馬場と馬場砂。屋内練習馬場の使用頻度が多いので、馬場砂はフェルトとよく混ざっている。照明の影響で黄色味を帯びているように見えている。

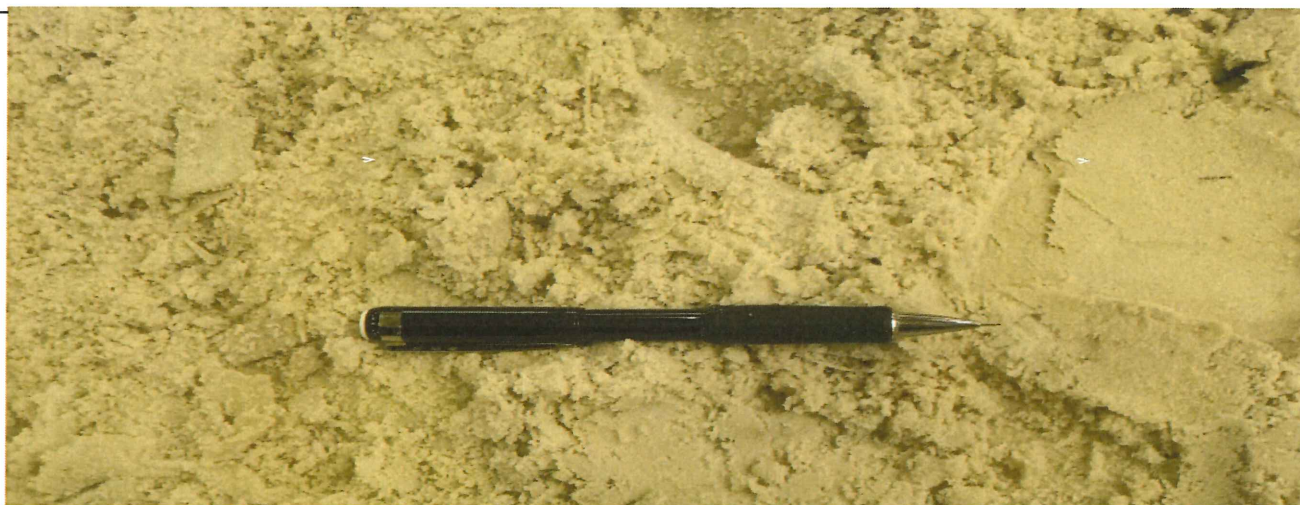
屋外練習馬場砂。使用頻度が少ないので、フェルトと砂が交じりあっていないところもあり。

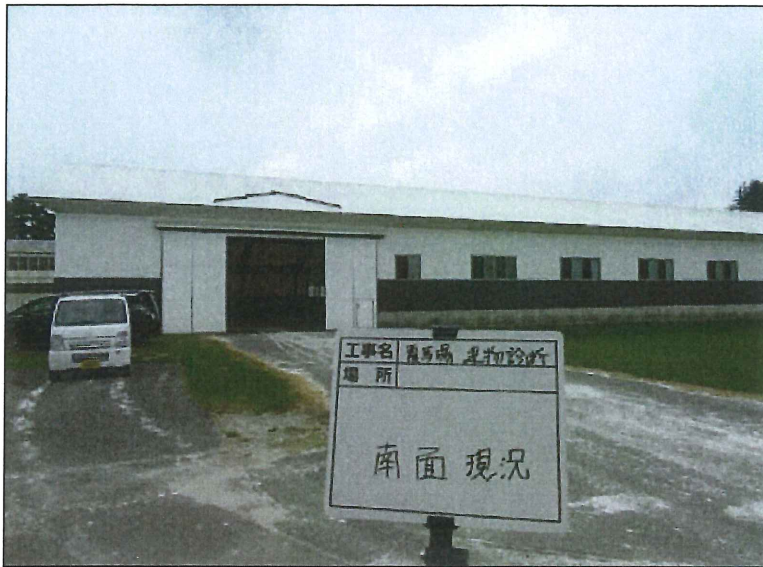
No.: 1 _____

壁面の汚れは目立たない

外観上膜のゆるみ無

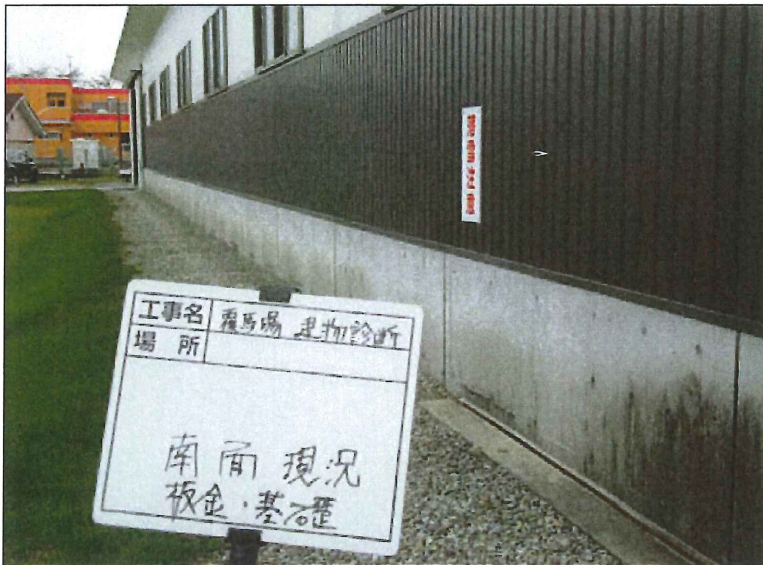
No.: 5
工種:
測点:

南面

基礎 有害なクラックなし

板金 劣化なし

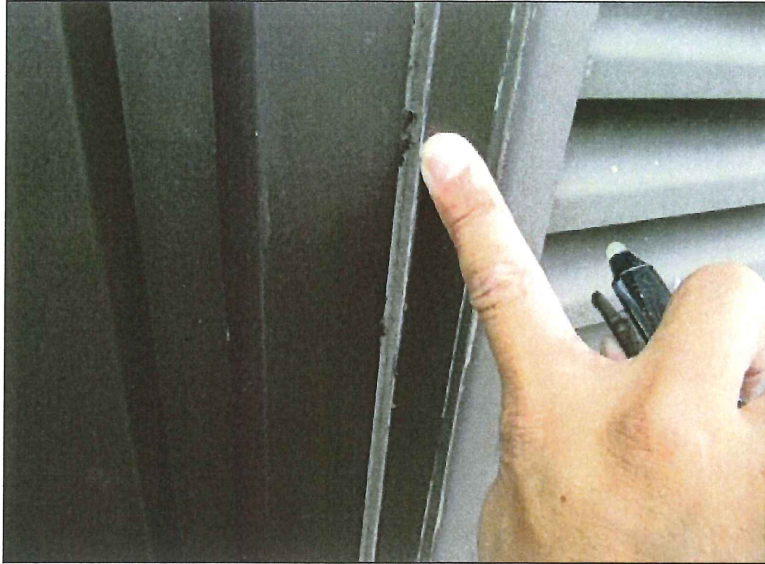
No.: 7
工種:
測点:

東面

給気ガラリコーキング

ひび割れの発生が見られる

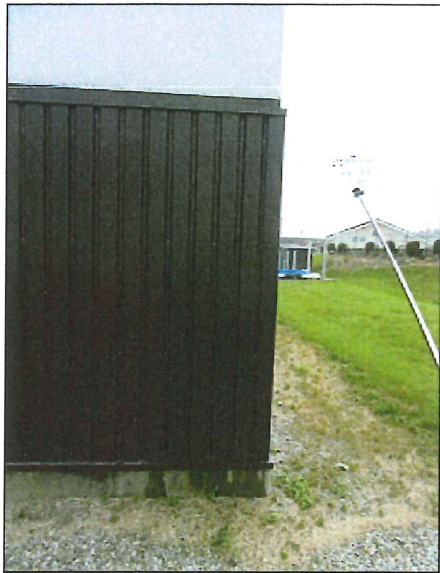
No.: 10

北面

板金下 水跡が見られる

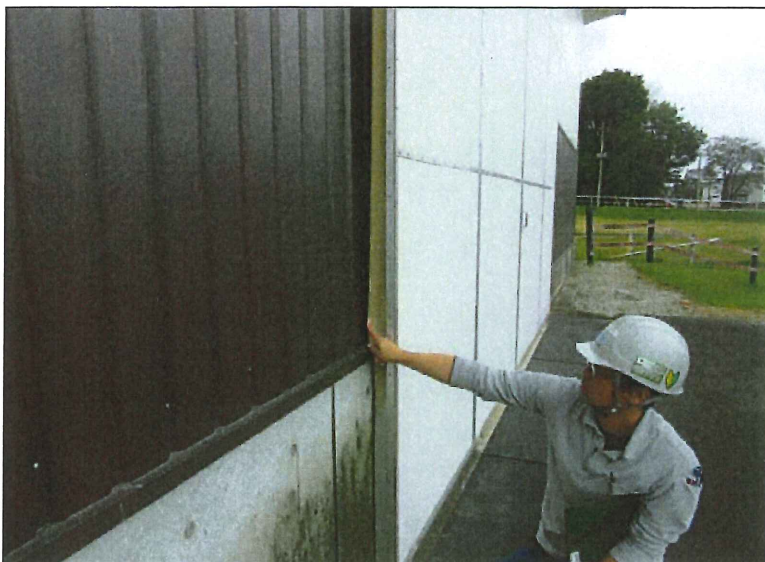
No.: 12

側面塞ぎ材

ひび割れ劣化の発生

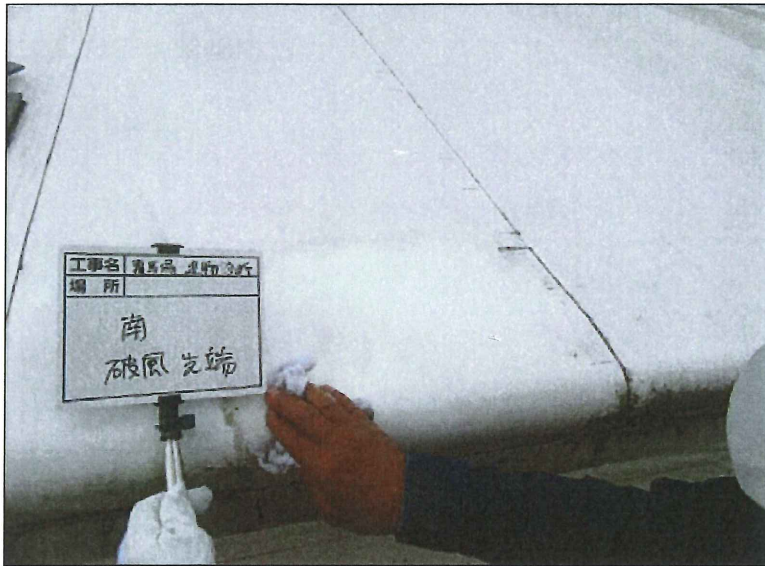
No.: 14

濡れタオルで磨けば落ちる汚れ

膜材の劣化なし

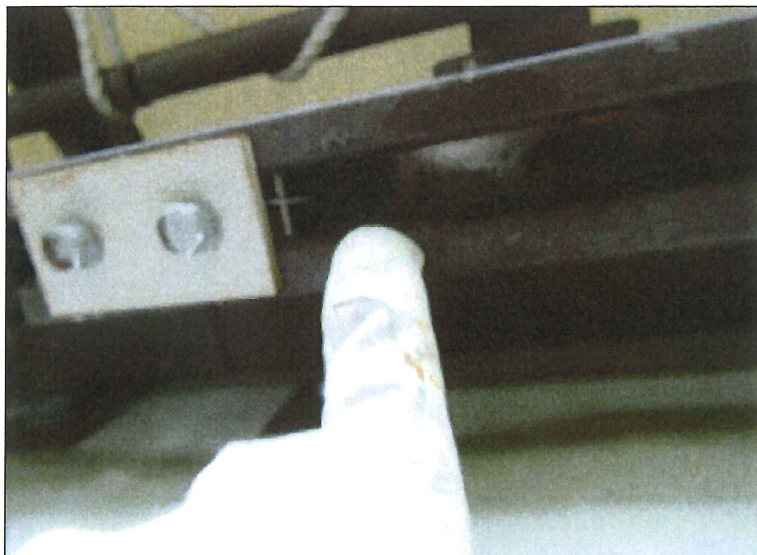
No.: 15

ストッパーのゴムの破損あり

レールは異常なし

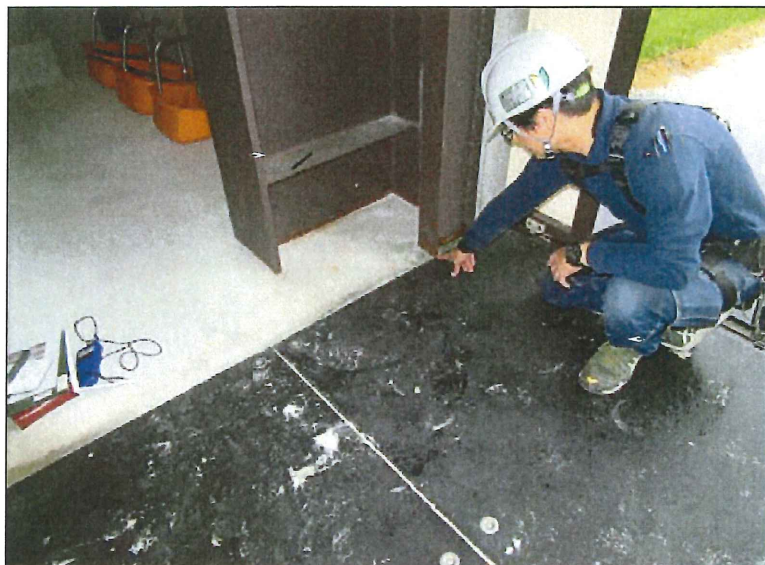
No.: 23

水分に触れる頻度の高い場所の

サビの進行が速い

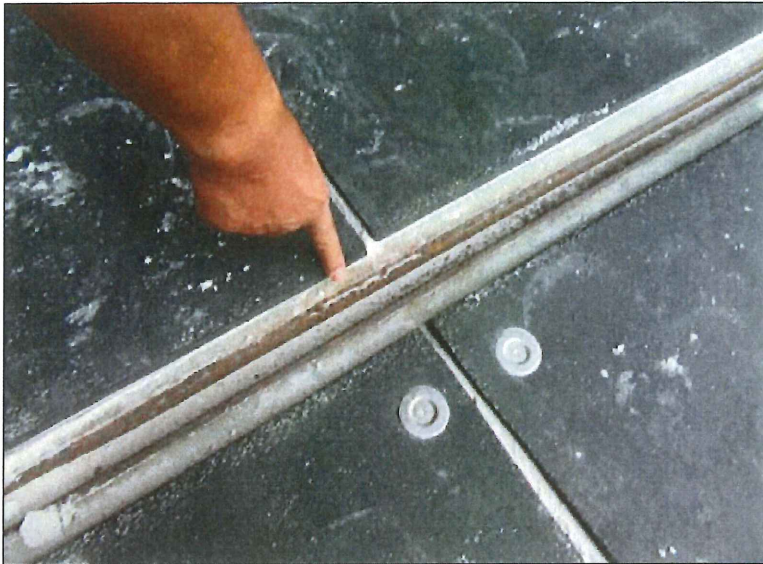
No.: 25

南東ゲート埋め込みレール

腐食割れの発生

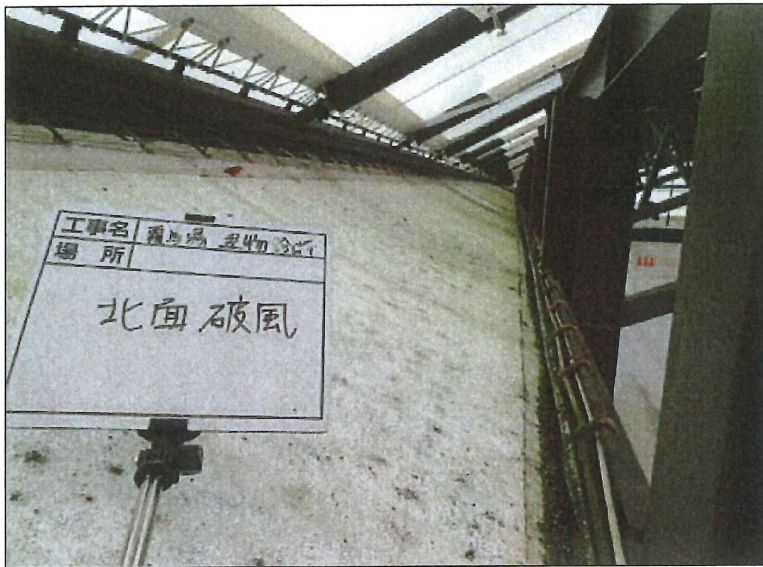
No.: 37
工種:
測点:

北面破風

この結露水が伝ってできたものと

考えられる

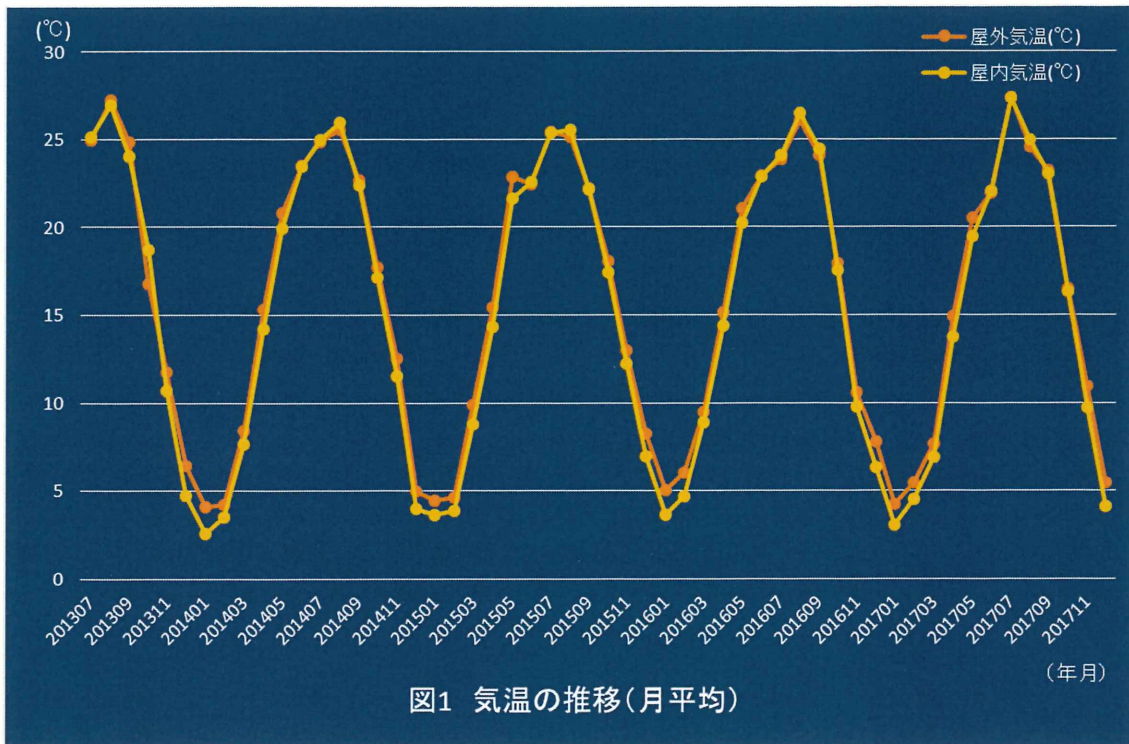
図1 気温の推移(月平均)

屋内外共に同じような周年変動が認められ、温度もほぼ同様であったが、最低気温がやや屋内の方が低い傾向が認められた。

これは、結露を抑制する目的で、ドーム内の換気を促進させるよう、窓を開放していることにより、屋内の気温が屋外とほぼ同様となっているためと考えられた。また、屋内の方が気温が若干低いのは、日があたらないためと推察された。

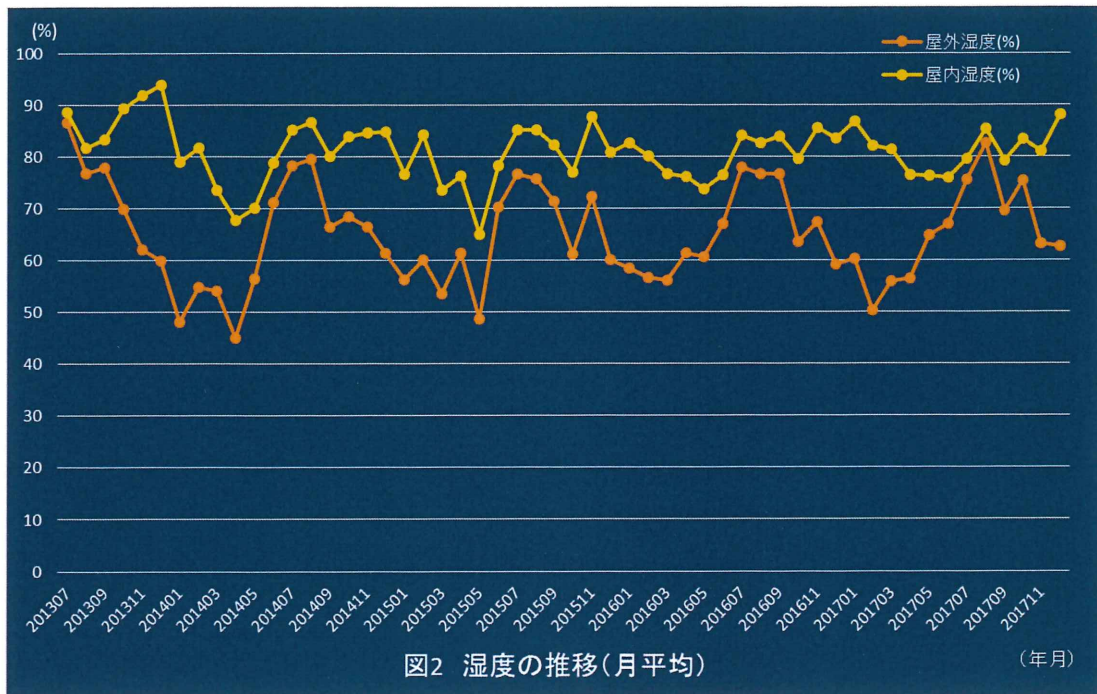
屋内の方が高い値を示す傾向が認められた。屋内では、馬場水分を保持するために定期的に散水を行っているため、屋外よりも湿度が高いものと考えられた。

また、周年変動については、概ね類似した上昇下降傾向が認められた。

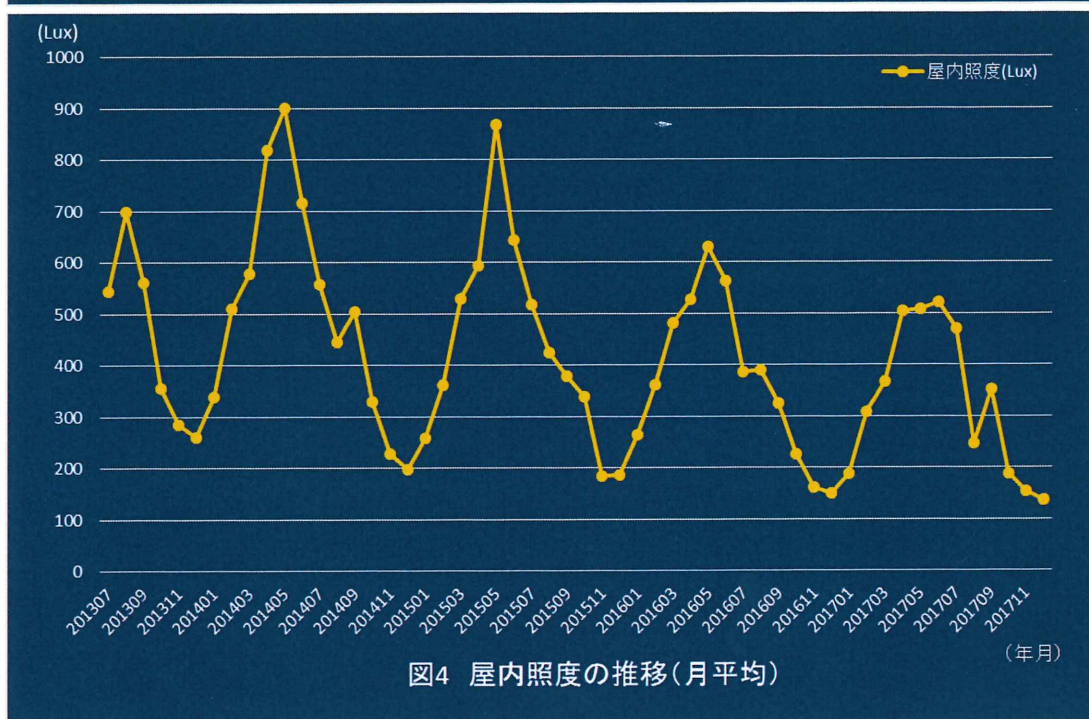
日照のない屋内の方が低い値を示す傾向が認められた。また、周年変動をしてみると、類似した上昇下降傾向が認められた。

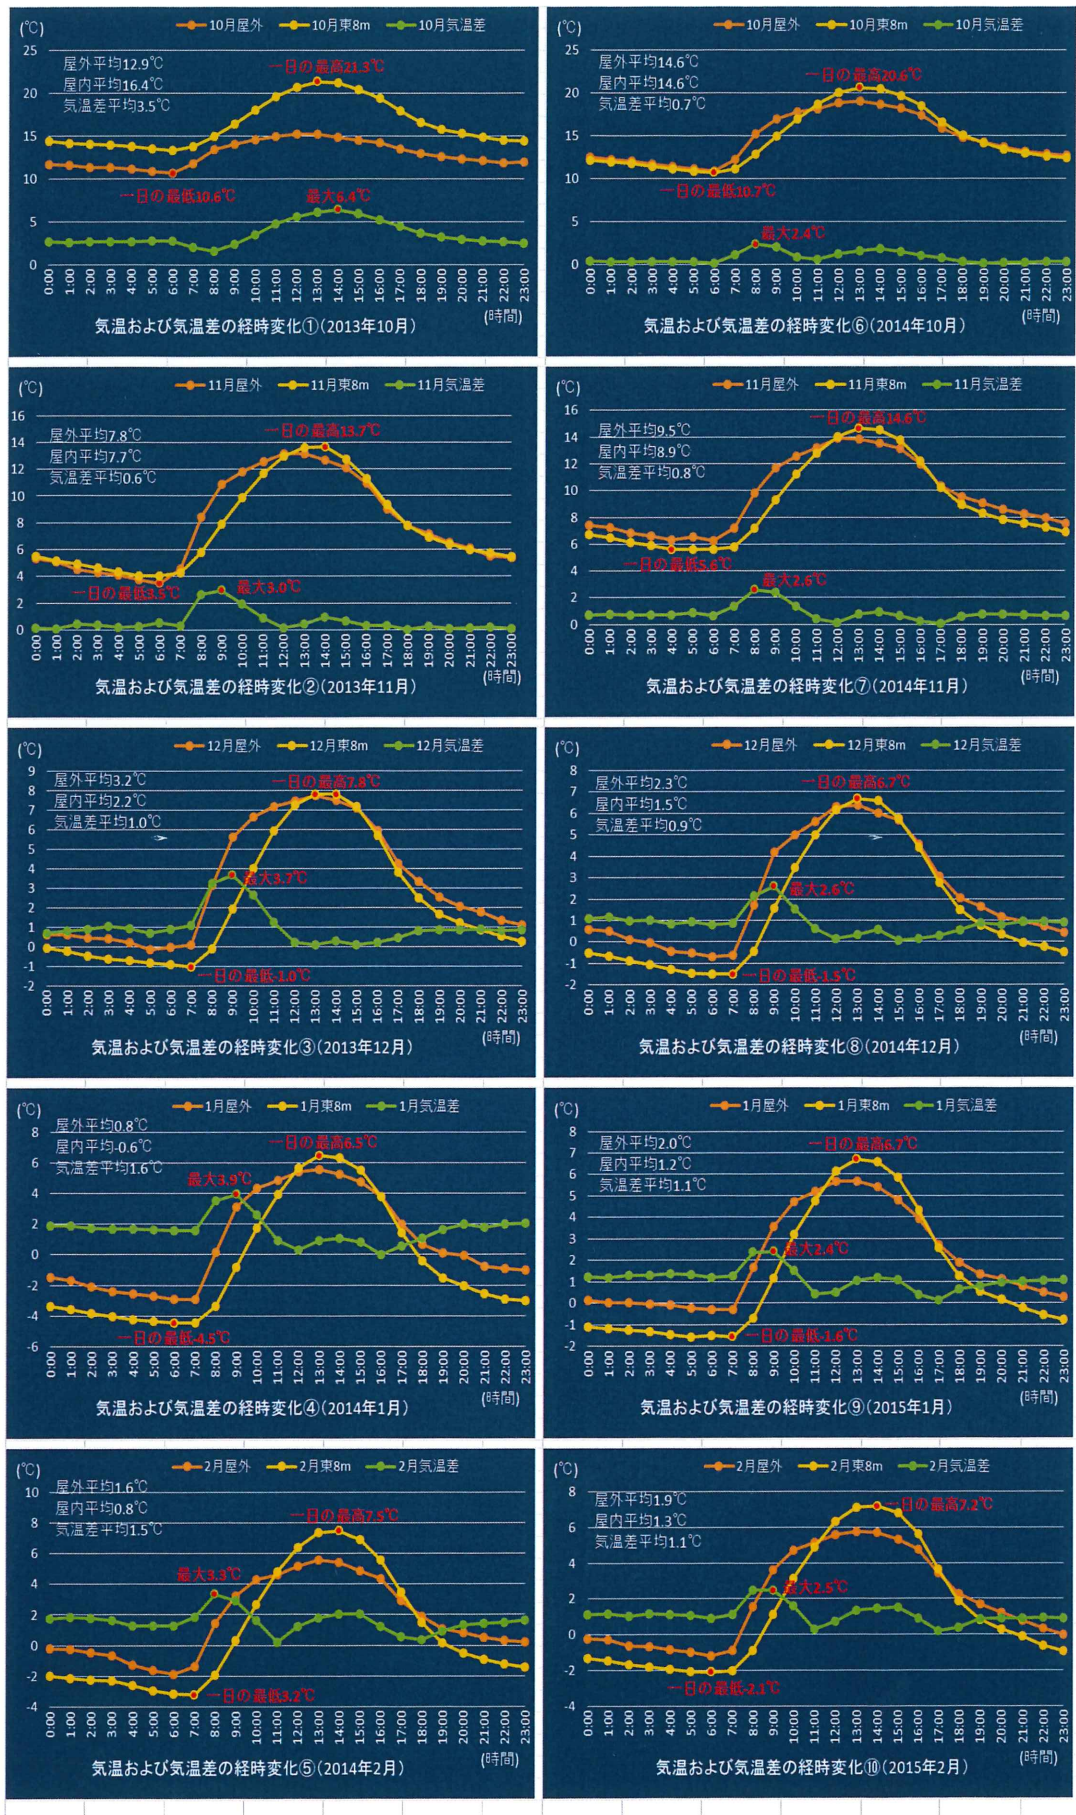
図 8 気温及び気温差の経時変化 1

一日の中で最高気温を示したのは促進前も促進後も覆馬場内であったが最低気温について、促進前は外気温の方が低かったが、促進後平成26年(2014年)11月を除き、全ての月で覆馬場内の方が低くなり、外気よりも寒暖の差が大きくなった(図8)。

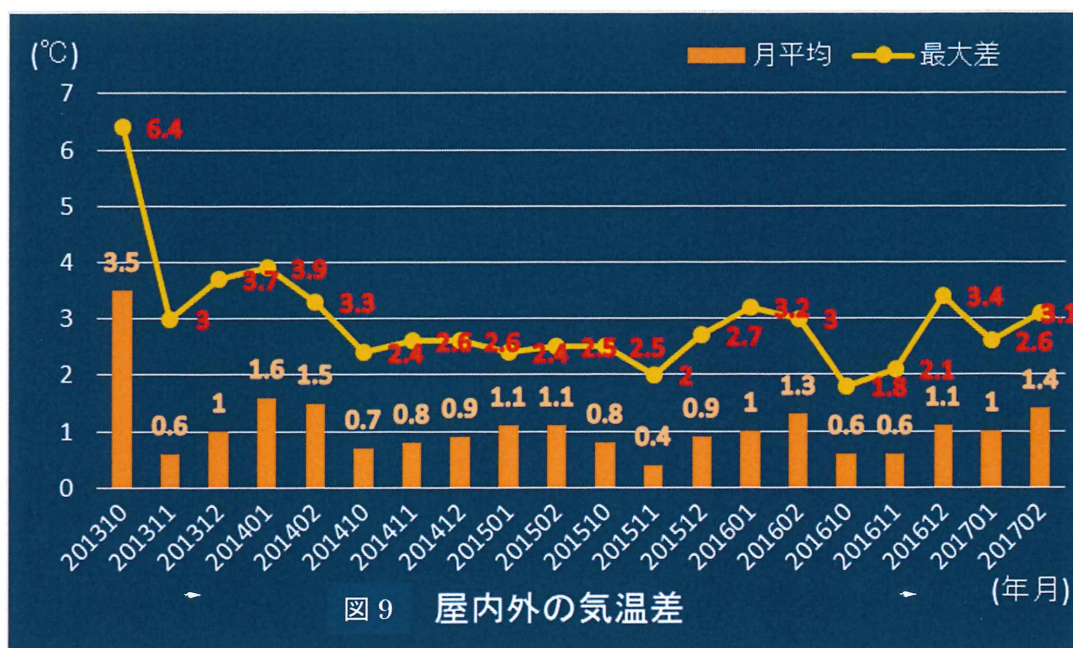
図9 屋内外の気温差

各月の外気温と覆馬場内の気温との差は、空気循環促進後、全ての月で促進前に比べ小さくなった（図9）。

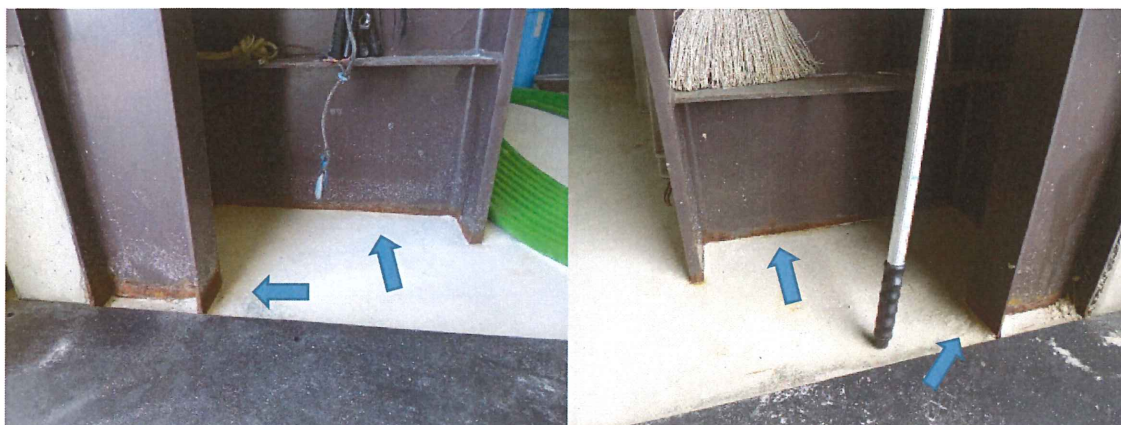
特に目立つ出入口周辺の鉄骨のサビ（左扉及び右扉）（H30.2.20 現在）

今からでも、費用はかかるが、全体に亜鉛メッキを行ったほうが良い。

結論として、適正含水率が27～29%であるTMGSを室内馬場を使用する際は、室内が常時高湿度状態になることから、鉄骨のサビを防止するため、鉄骨に最初から亜鉛メッキを施す必要があることがわかった。
